**INFO FLASH du STRRES**

**Protection des ouvrages métalliques**

**Rénovation du Viaduc du VIAUR**

*Christophe JANSSEN, Technical Business Development*

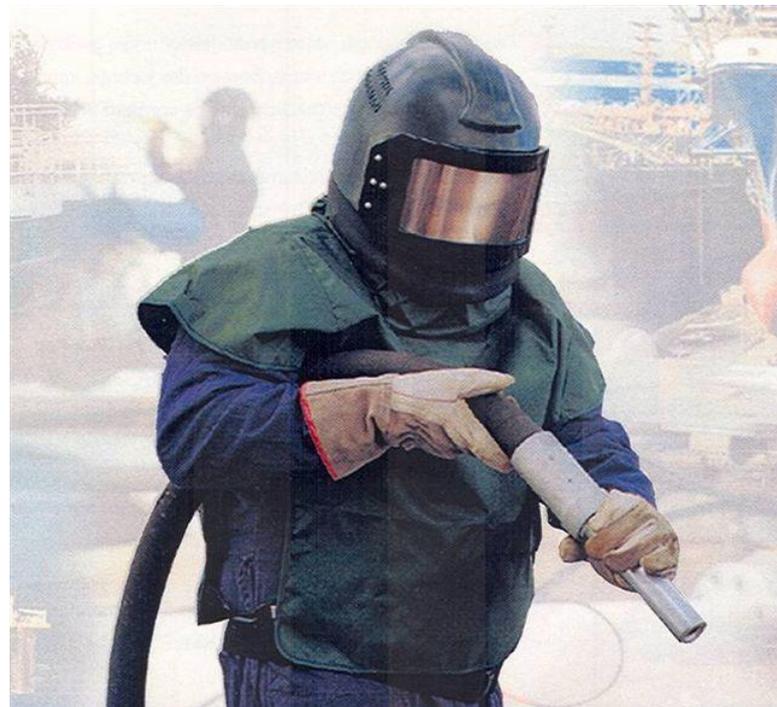
## Choix de la technique de décapage

- Les deux préparations techniquement et financièrement pertinentes pour le décapage de peintures amiantées sont la projection d'abrasif et le décapage UHP.
- Le décapage par projection d'abrasif a finalement été retenu pour réduire niveau d'empoussièrément amiante dans la zone de travail. Cela fait suite à un chantier test réalisé par le client en 2012.

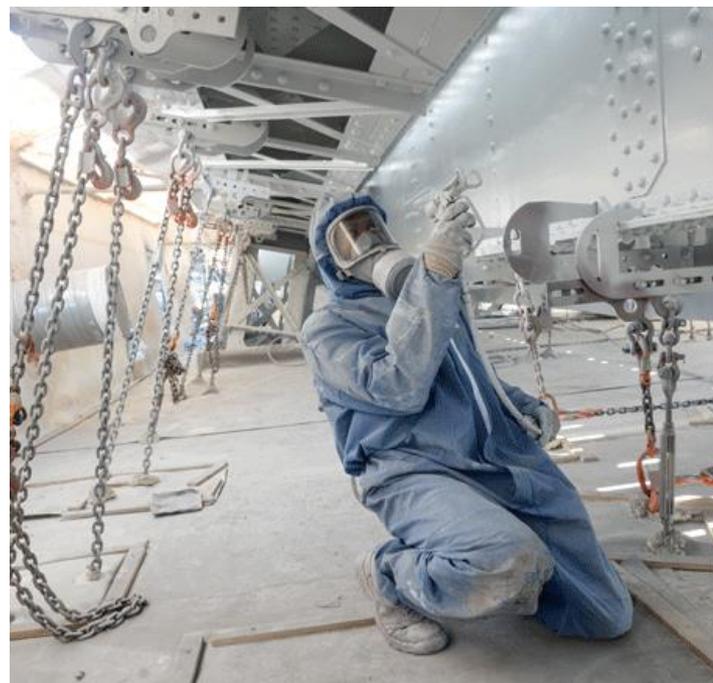
## Choix du système de peinture

- Système ACQPA n° C3 AMV 1149
  - 1 Couche primaire Epoxy 80 µm
  - 1 Couche intermédiaire Epoxy 90 µm
  - 1 Couche finition PU 70 µm
  - Epaisseur totale 240 µm

- Homologation OHGPI n° 2014.0396
  - Sa 2,5
  - Garantie anticorrosion : 7 ans Cliché Ri2
  - Garantie d'aspect : 5 ans 3(S3)

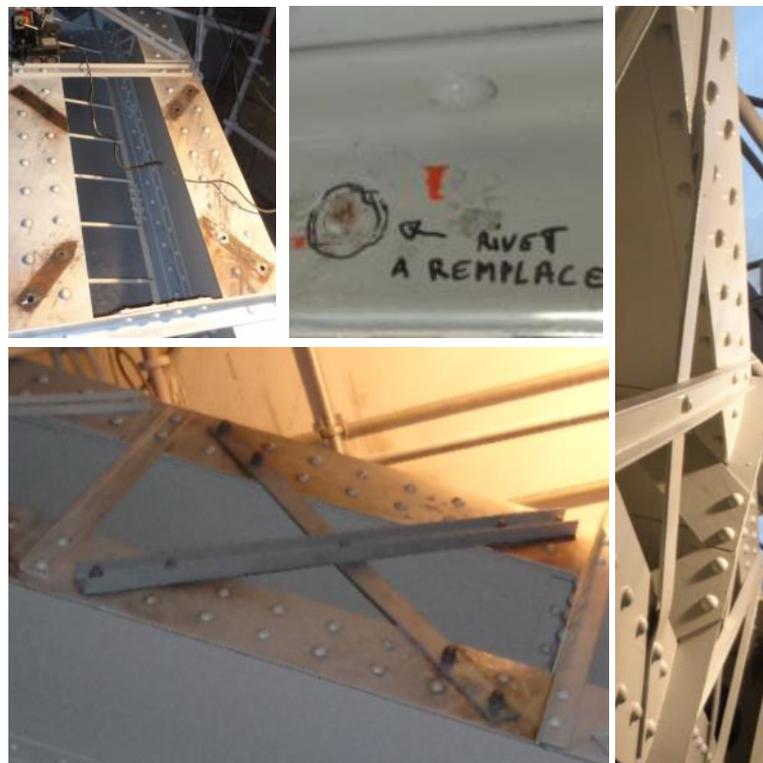
## Réparations métalliques

- 1 intervention = 1 chantier
- Constat contradictoire avec MOE zone par zone après réalisation de la couche de primaire.
- Intervention très rapide de l'équipe travaux pour traiter les zones identifiées.
- Puis reprise des travaux de peinture.
