INVENTAIRE des TUNNELS FERROVIAIRES de FRANCE

FICHE TUNNEL

N° INVENTAIRE : **73157.4** NOM : Tunnel du Mont Cenis

SECTION de LIGNE : MODANE (73) > ITALIE

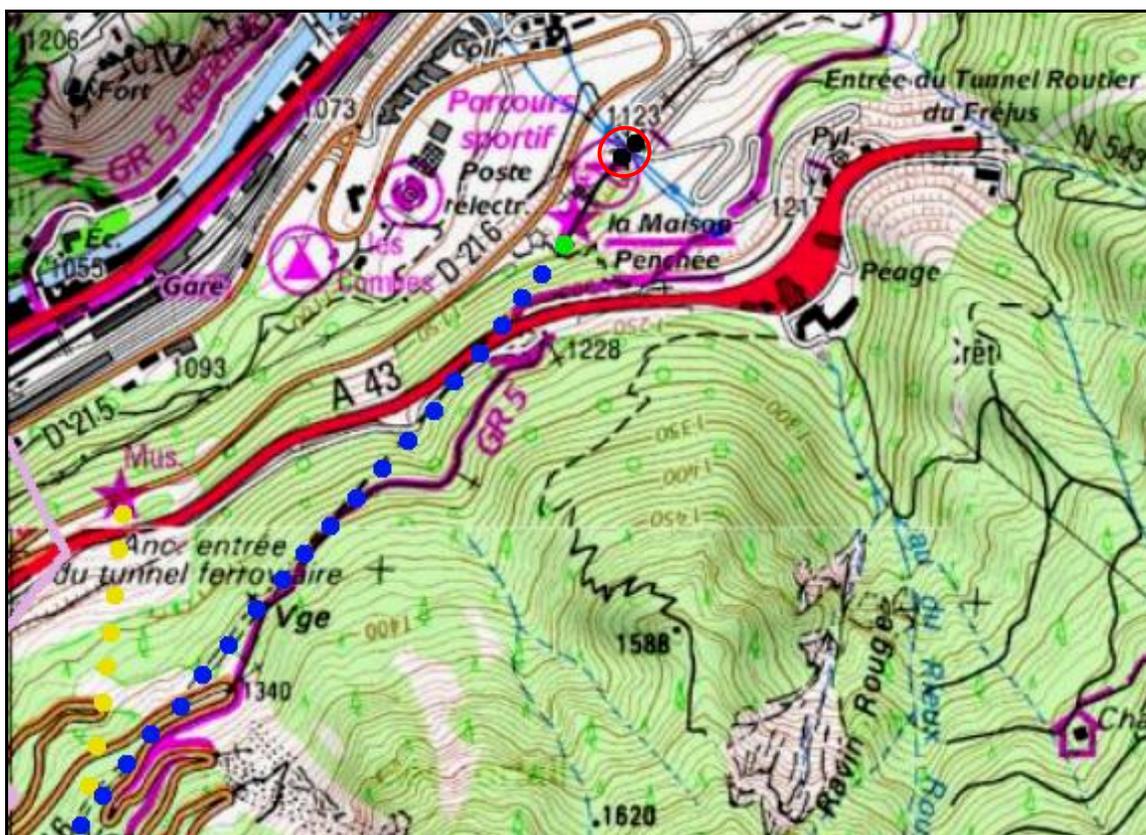
Le cercle rouge et les deux points noirs indiquent le tunnel voisin de Rieux Rioux, n° 73157.2
 Les points jaunes indiquent l'ancienne entrée du tunnel

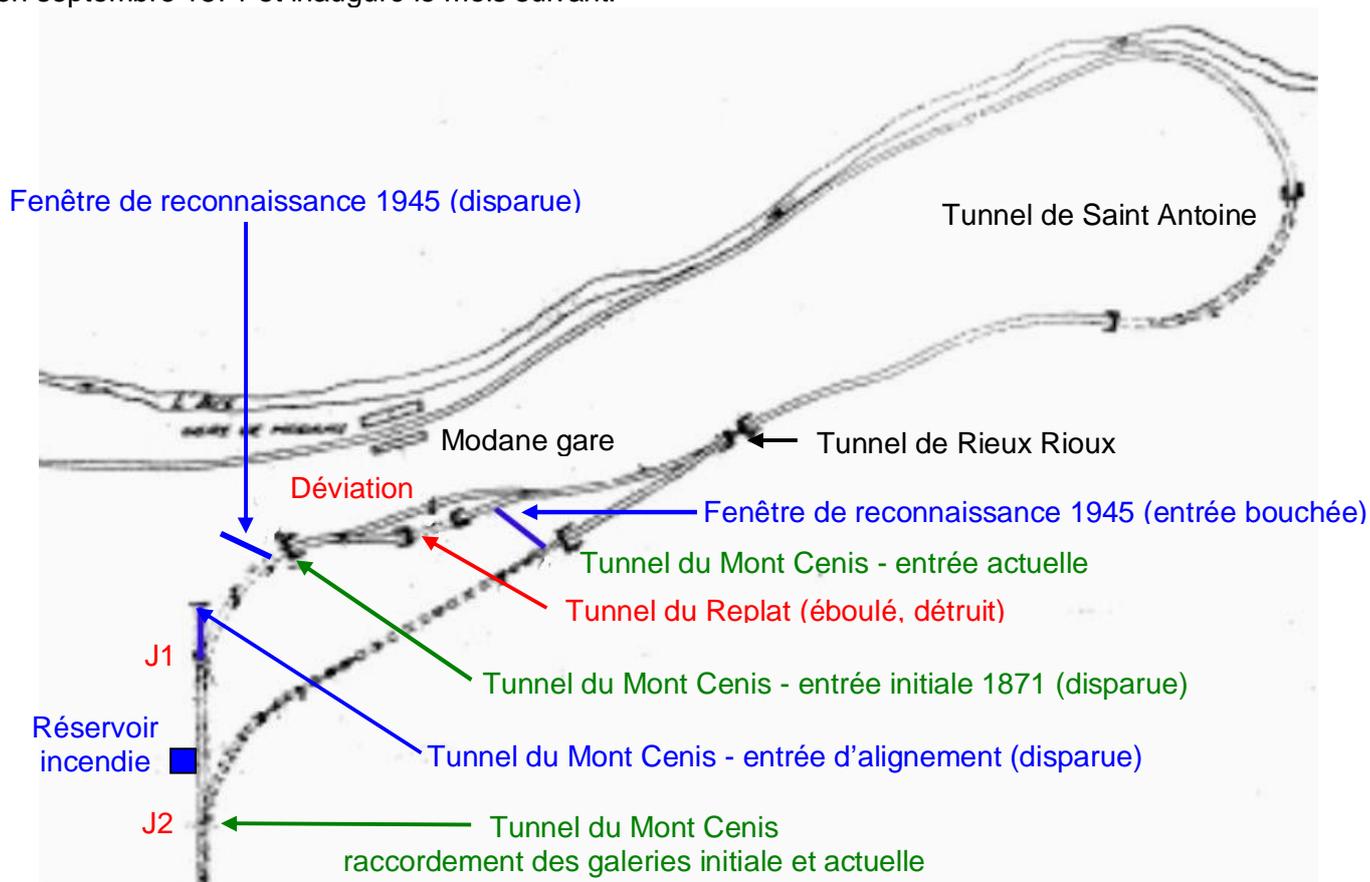
Schéma montrant l'évolution des accès au tunnel du Mont Cenis

En 1881, de fortes déformations et des éboulements intervinrent dans la voûte proche de l'entrée française. Le phénomène fut tel qu'une nouvelle galerie dût être percée et que l'entrée ferroviaire initiale (coordonnées Lambert II : $X = 939,613 - Y = 2030,428$) fut définitivement abandonnée. Le tunnel passa alors de 12847 m à une longueur de 13637 m. Par ailleurs, son gabarit fut aussi augmenté pour être en conformité avec la standardisation des nouveaux matériels roulants.

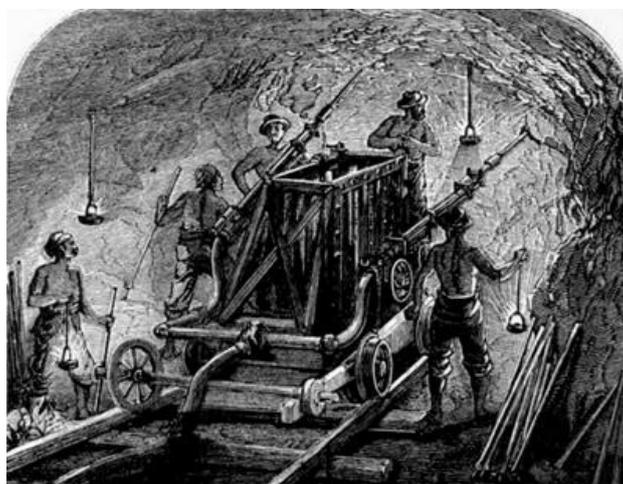
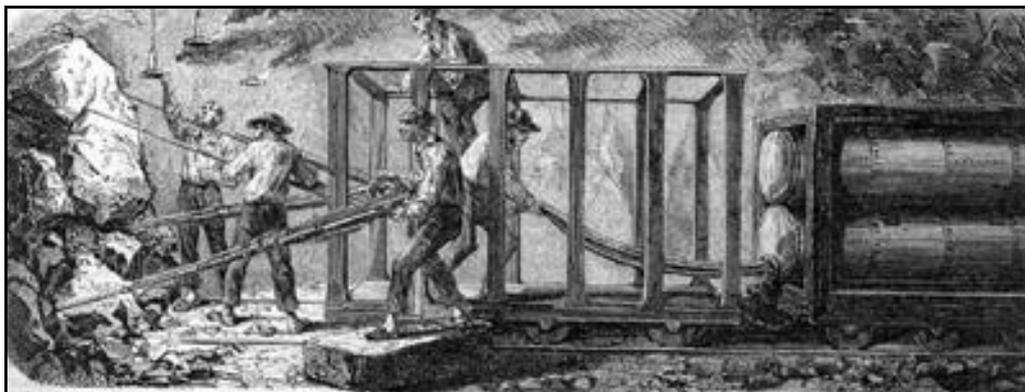
Ci-dessus et ci-dessous, une grande nouveauté : la mise en œuvre des premières perforatrices pneumatiques Sommeiller

C'est alors que Germain Sommeiller, l'ingénieur responsable du chantier, propose la mise en œuvre d'une perforatrice pneumatique qu'il vient d'inventer pour essayer de résoudre le problème. Cet outil, révolutionnaire pour l'époque, permet en effet d'exécuter 180 frappes à la minute sur les fleurets de perforation, de tripler la vitesse d'avancement (un peu plus de deux mètres par jour) et de finir les travaux dans de meilleures conditions. Le percement intervient le jour de Noël 1870.

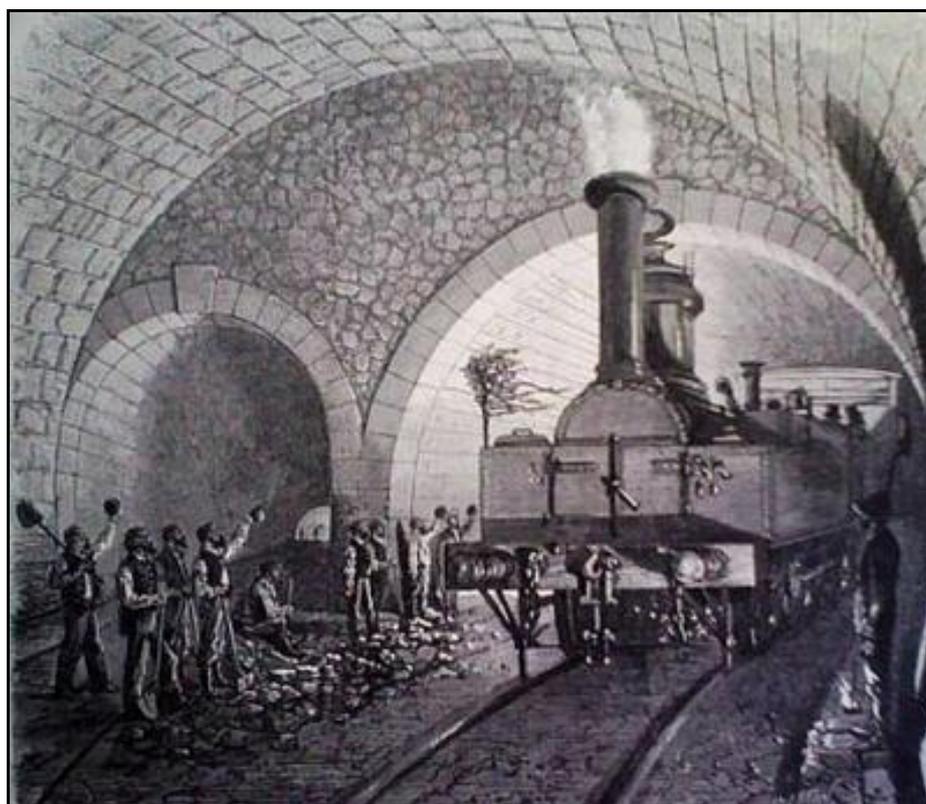
Gravure de 1882 au point J2 représentant le passage du premier train par la nouvelle galerie
L'ancienne galerie qui va être abandonnée est ici à gauche

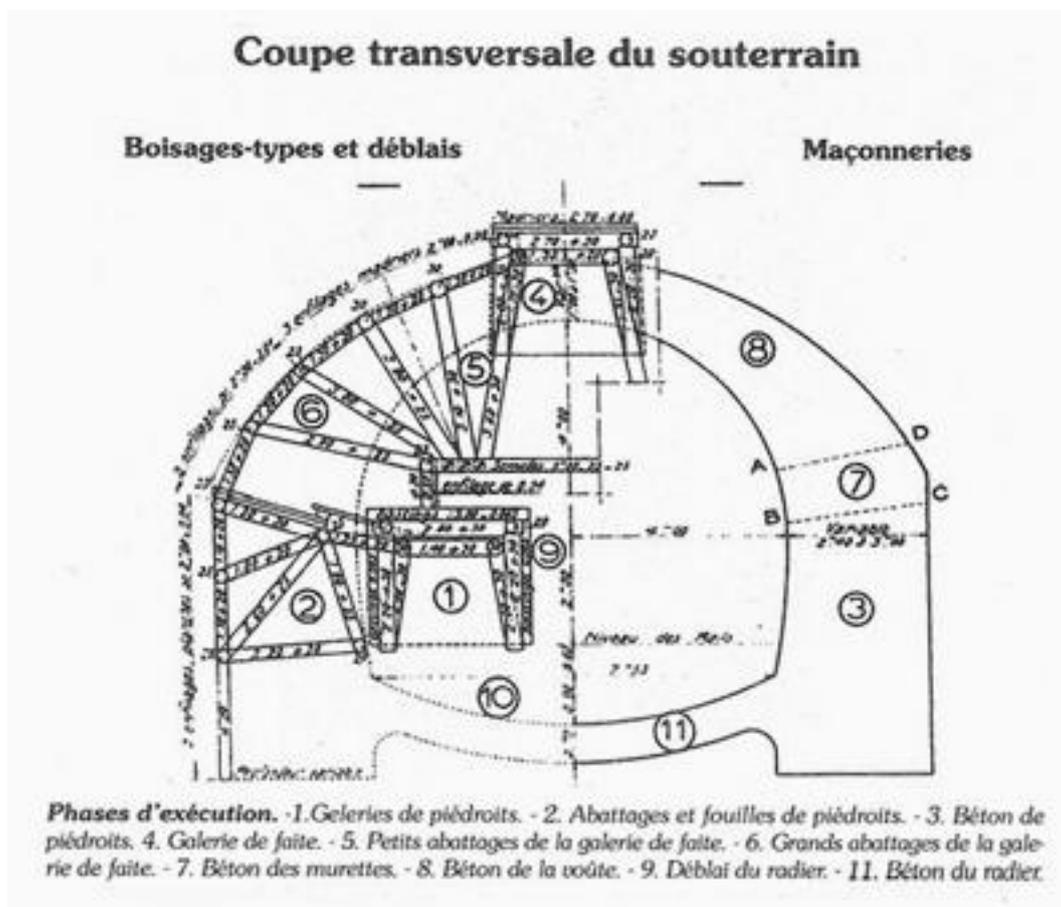
Phases des travaux de reconstruction de l'entrée 1881 en 1945

Début 1945, les travaux de reconstruction des entrées de 1870 et 1881 sont envisagés. Pour accéder à l'intérieur de la galerie bouchée, deux fenêtres de reconnaissance sont creusées :

- L'une, de 60 m de long, derrière l'entrée 1871, révèle que le tunnel est à reconstruire sur 80 m.
- L'autre, de 80 m, derrière l'entrée 1881, révèle que le tunnel est à reconstruire sur 50 m, mais qu'il faudra le prolonger d'une vingtaine de mètres pour remplacer une partie de sa tranchée d'accès éboulée.

Au final, l'entrée 1871 sera abandonnée. Par contre, en octobre 1945, la galerie 1881 est reconstruite sur 51 m avec une nouvelle entrée (entrée actuelle) située 20 m en avant de l'entrée détruite par les Allemands. Le tunnel atteint alors sa longueur actuelle de 13657 m. Il sera rouvert le 14 août 1946.

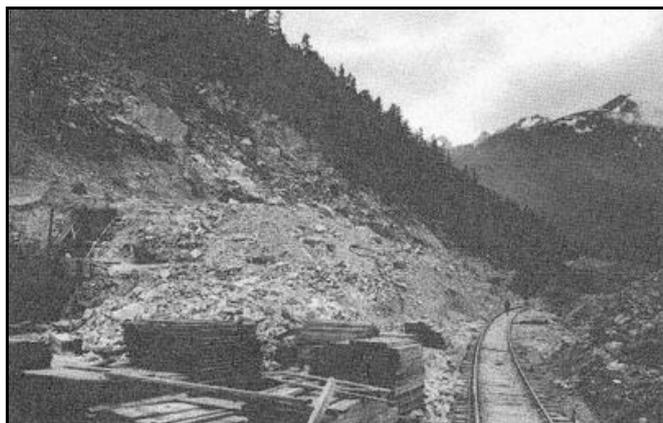
L'éboulement et le chantier de reconstruction

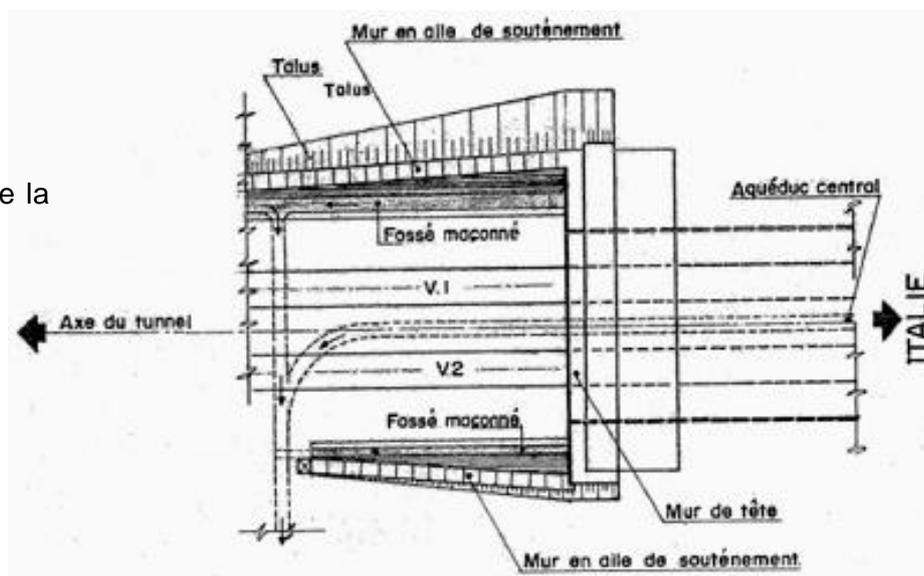
Ci-contre, plan vu de dessus de la nouvelle entrée reconstruite

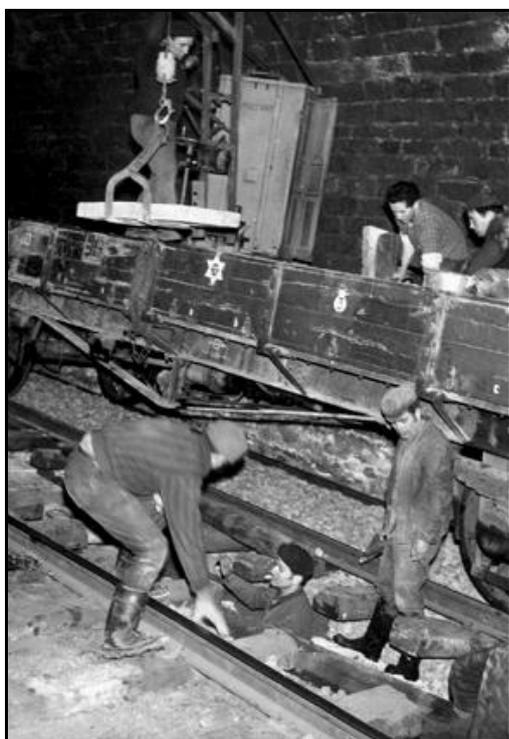
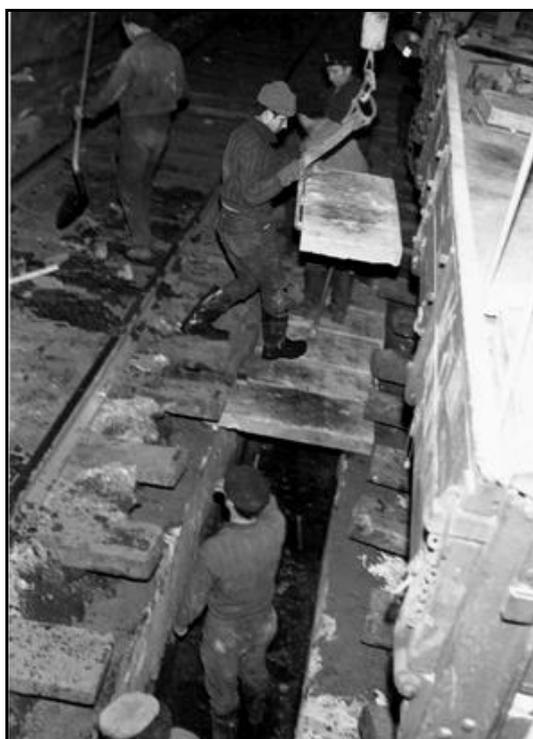
Réfection du drain central

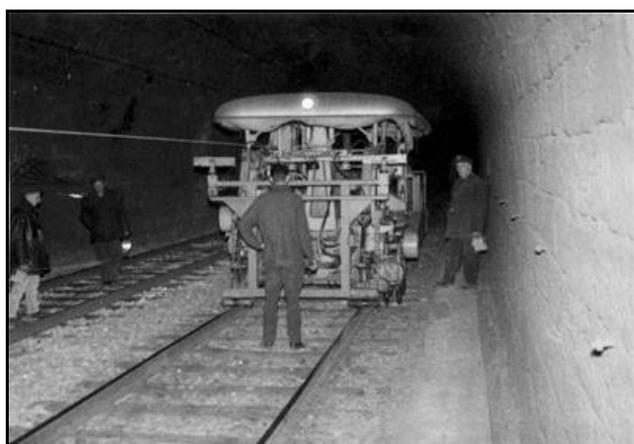
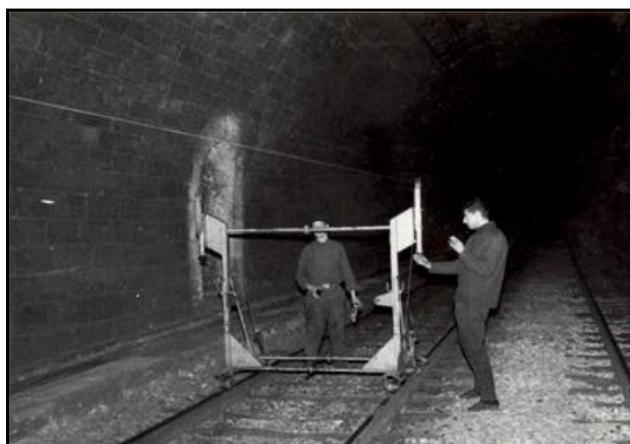
Réfection de la voie et de son alignement

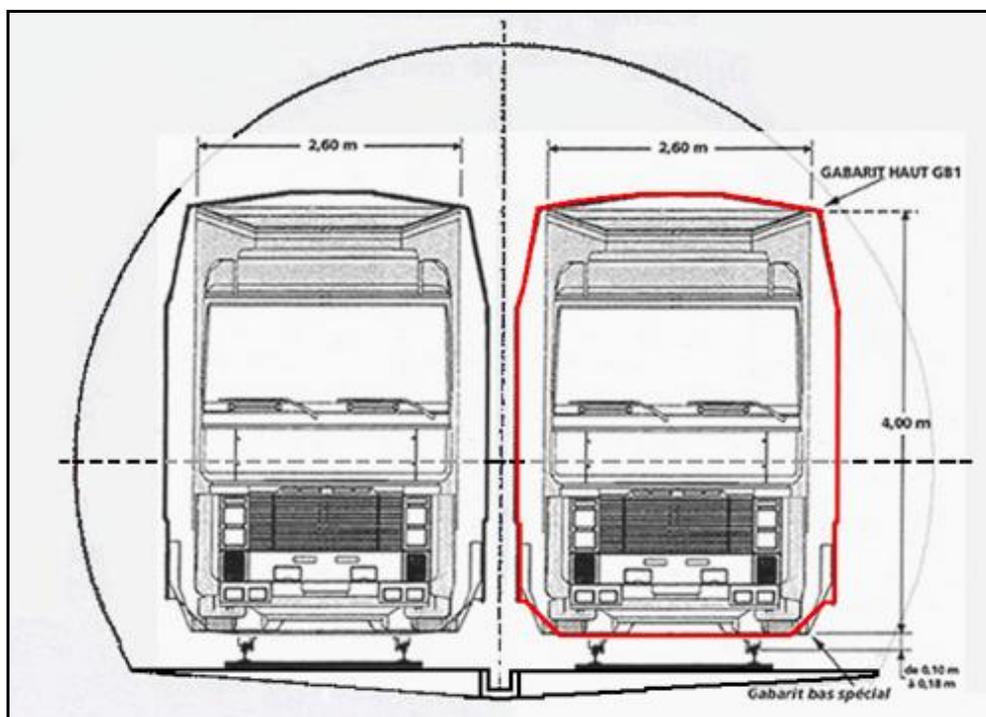
Dimensions du gabarit GB1 permettant le ferroutage, c'est-à-dire le transport des poids lourds sur rail

De 2007 à 2009, face au trafic fret de plus en plus important, le tunnel subira une nouvelle campagne de modernisation complète pour permettre des vitesses plus élevées et abaisser le radier pour augmenter la hauteur nécessaire aux trains faisant du ferroutage et transportant des poids lourds. Les travaux seront réalisés selon le principe de la Voie Unique Temporaire, c'est-à-dire avec une voie en chantier et l'autre continuant à servir pour les circulations ferroviaires.

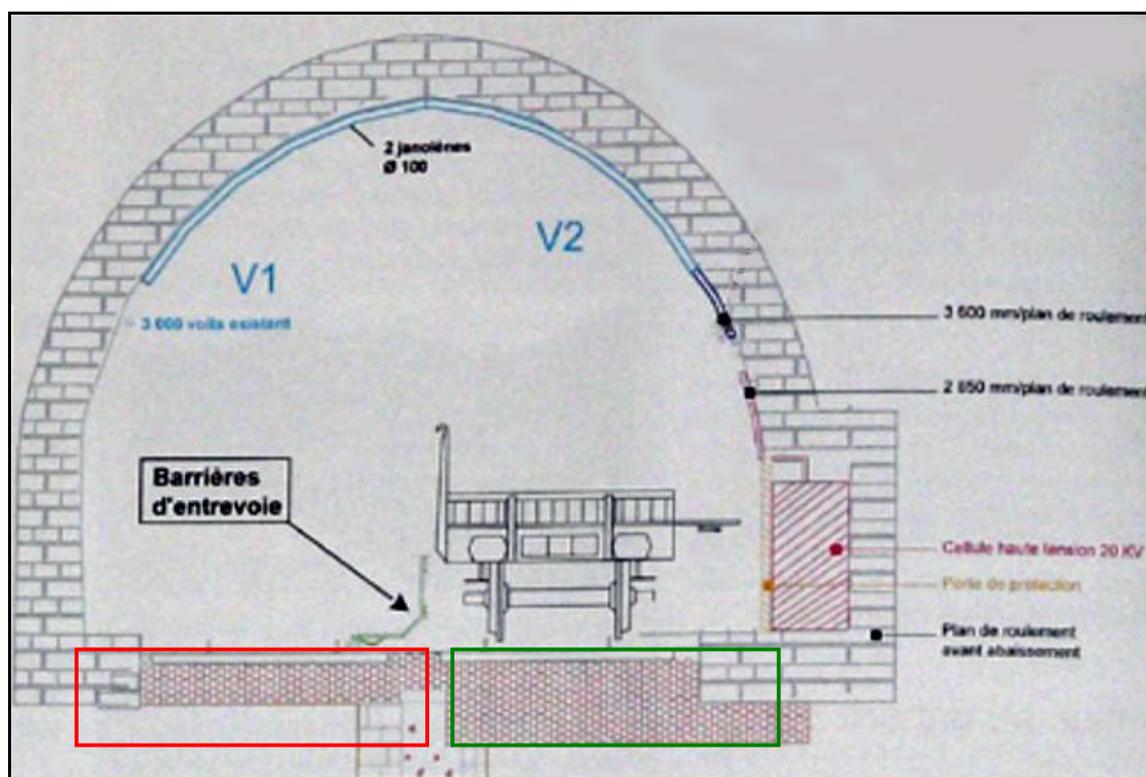
Principe des travaux

La partie de radier qui va être abaissée en deux temps : **voie 1** et **voie 2**

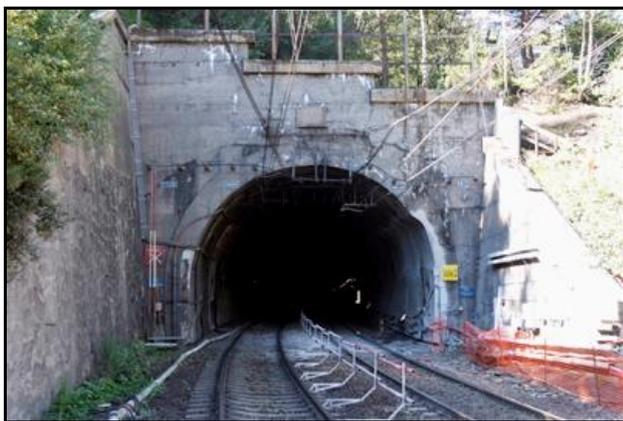
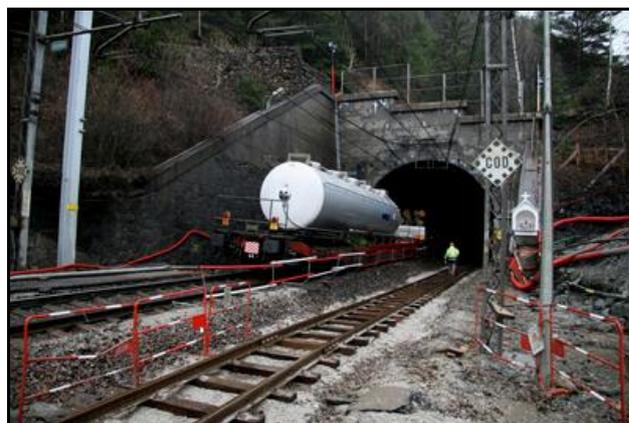
L'entrée actuelle du tunnel lors des travaux de modernisation

Le radier est abaissé à l'aide d'une machine d'attaque ponctuelle alors que les piédroits sont sciés pour être reprofilés et libérer de l'espace. Les niches sont aussi approfondies pour recevoir des appareils de sécurité.

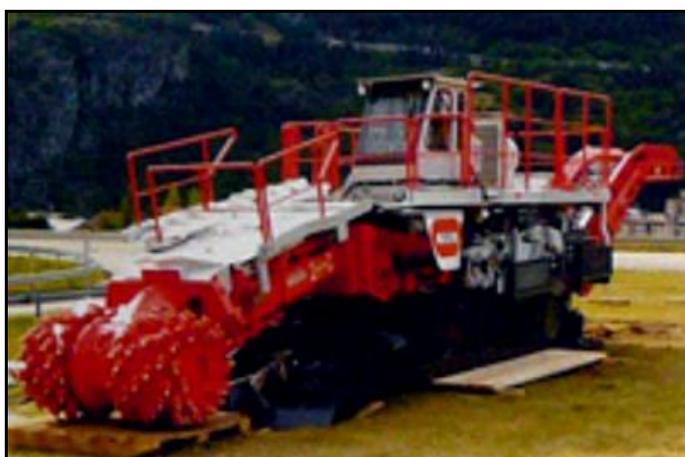
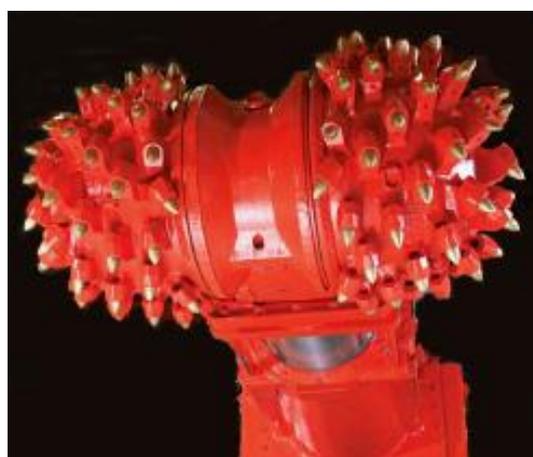
Ci-dessus et ci-dessous, la machine pour abaisser le radier et sa tête d'attaque

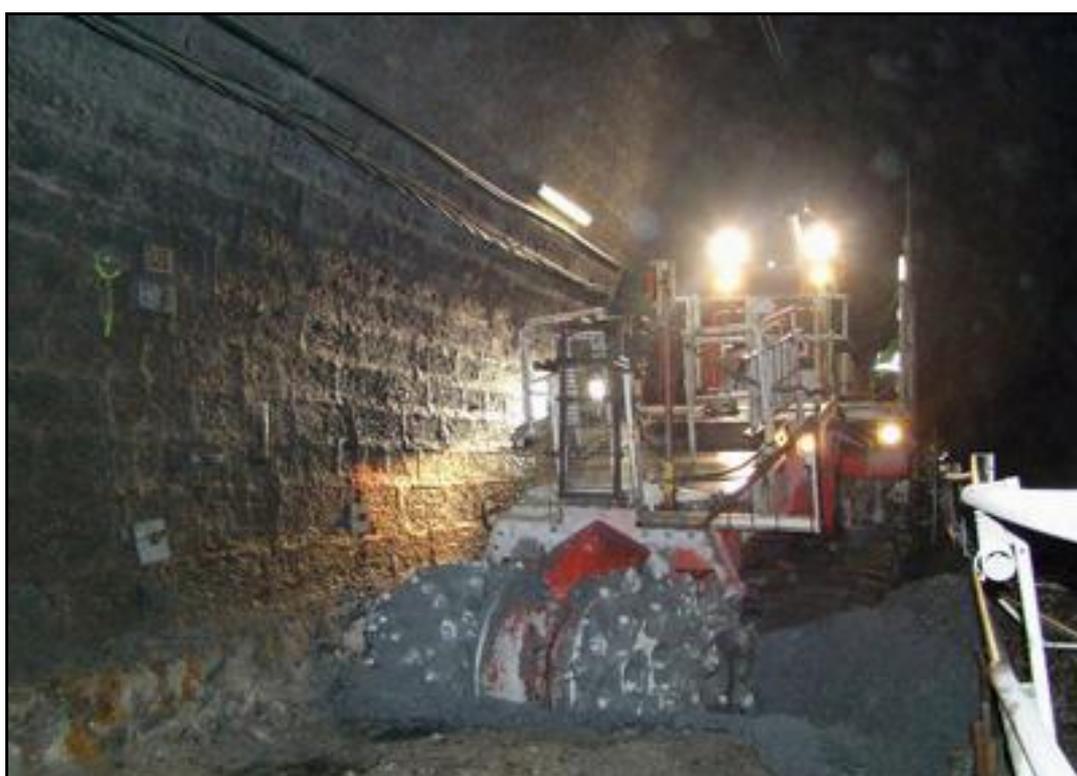
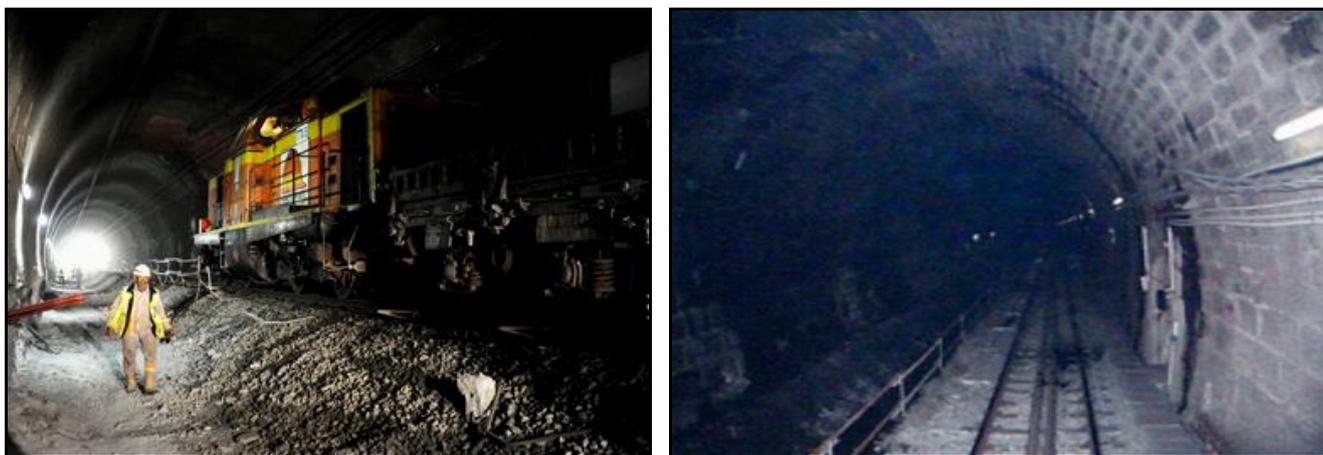
L'abaissement du radier et la voie unique temporaire (VUT)

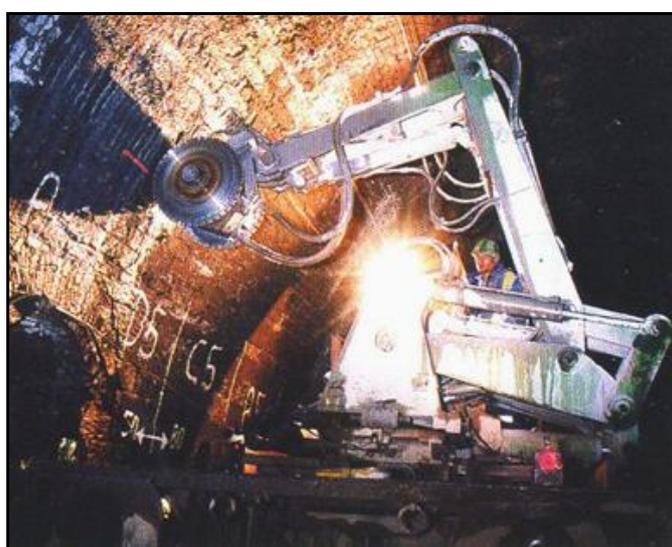
Sciage des piédroits

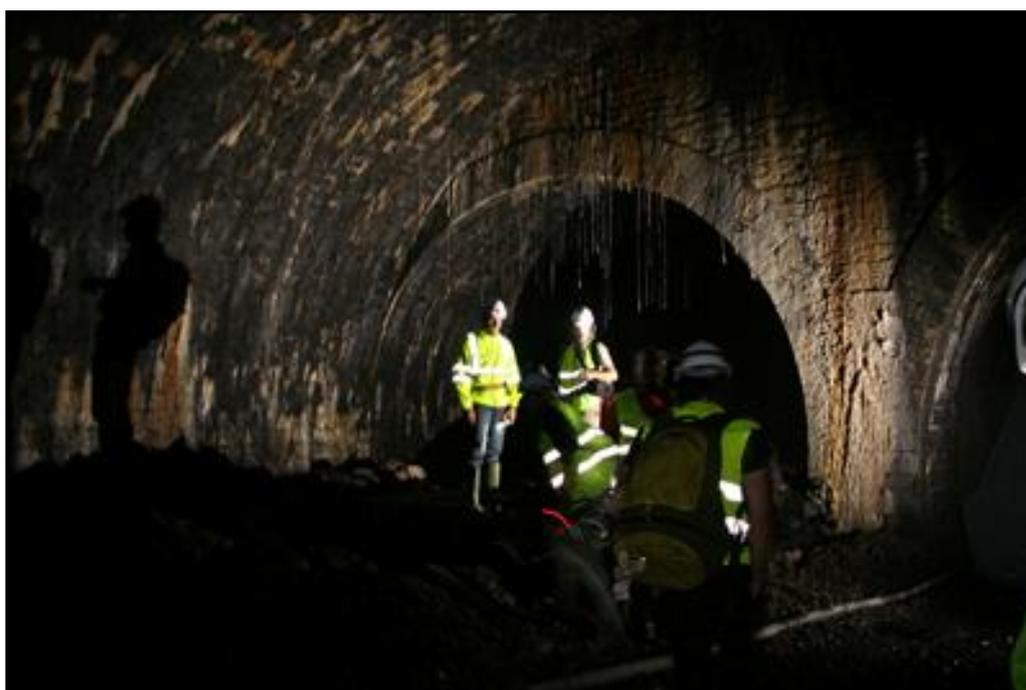
Ouvriers au point J1,
à la jonction de la galerie d'alignement initiale (à gauche) et de l'ancienne galerie de 1871 (à droite)

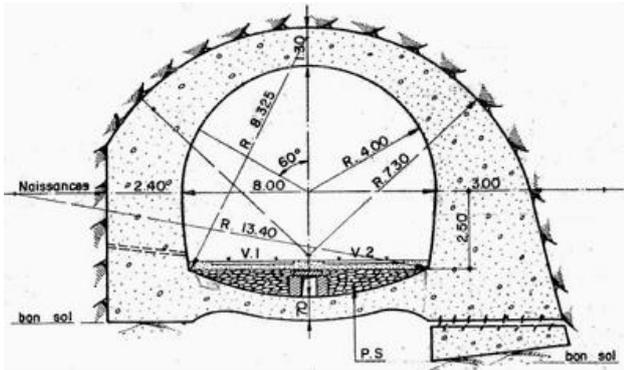
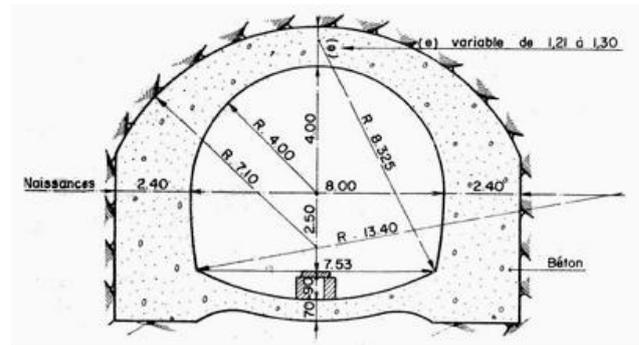
Coupes 1 et 2, juste après l'entrée

Le terrain encaissant étant très instable, les pénétrants sont particulièrement épais et renforcés et la galerie possède un radier construit et contre voûté

Les croquis suivants montrent diverses coupes transversales du tunnel, de son entrée vers l'Italie, ainsi que l'évolution de sa structure en fonction de la qualité des terrains traversés.

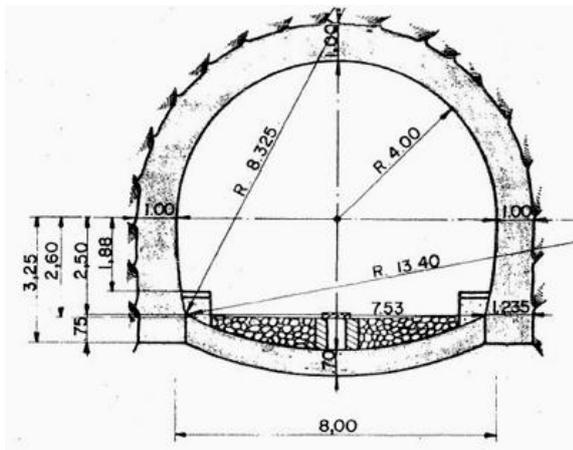
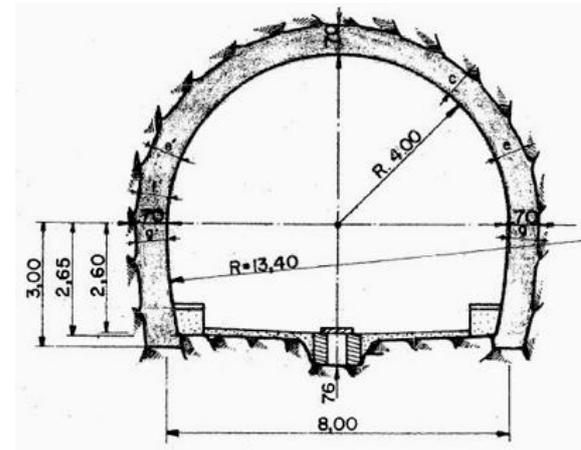
Coupes 3 et 4, dans la galerie d'entrée 1881

Le terrain devenant plus sûr lorsqu'on s'enfonce dans la montagne, les pénétrants s'amincissent et la radier contre voûté disparaît

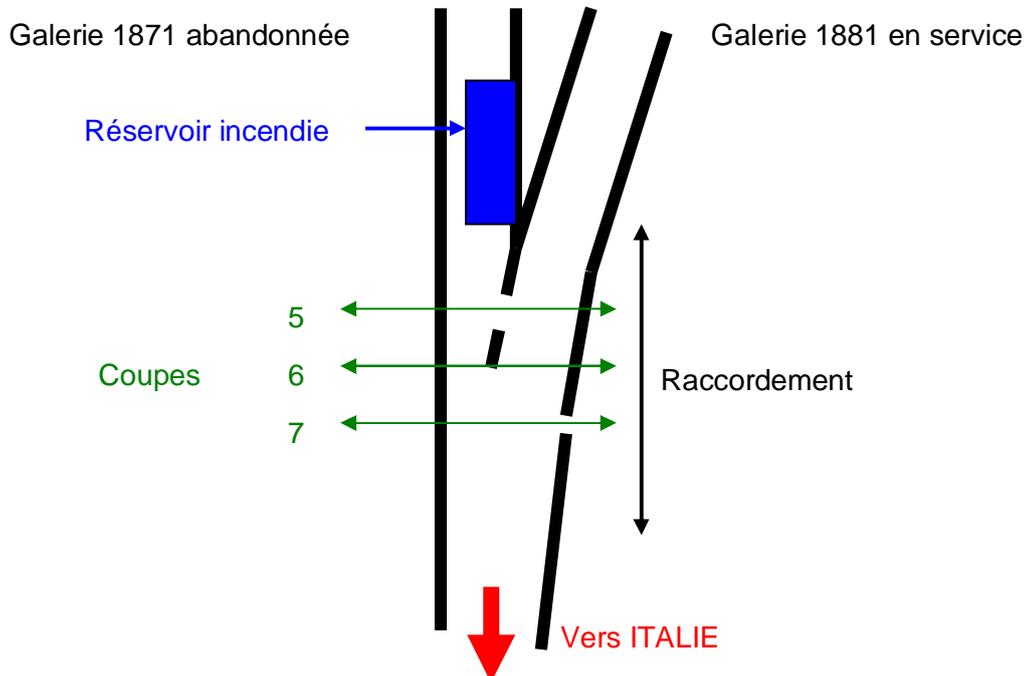
Schéma du point J2 et de la zone de raccordement entre les galeries 1871 et 1881

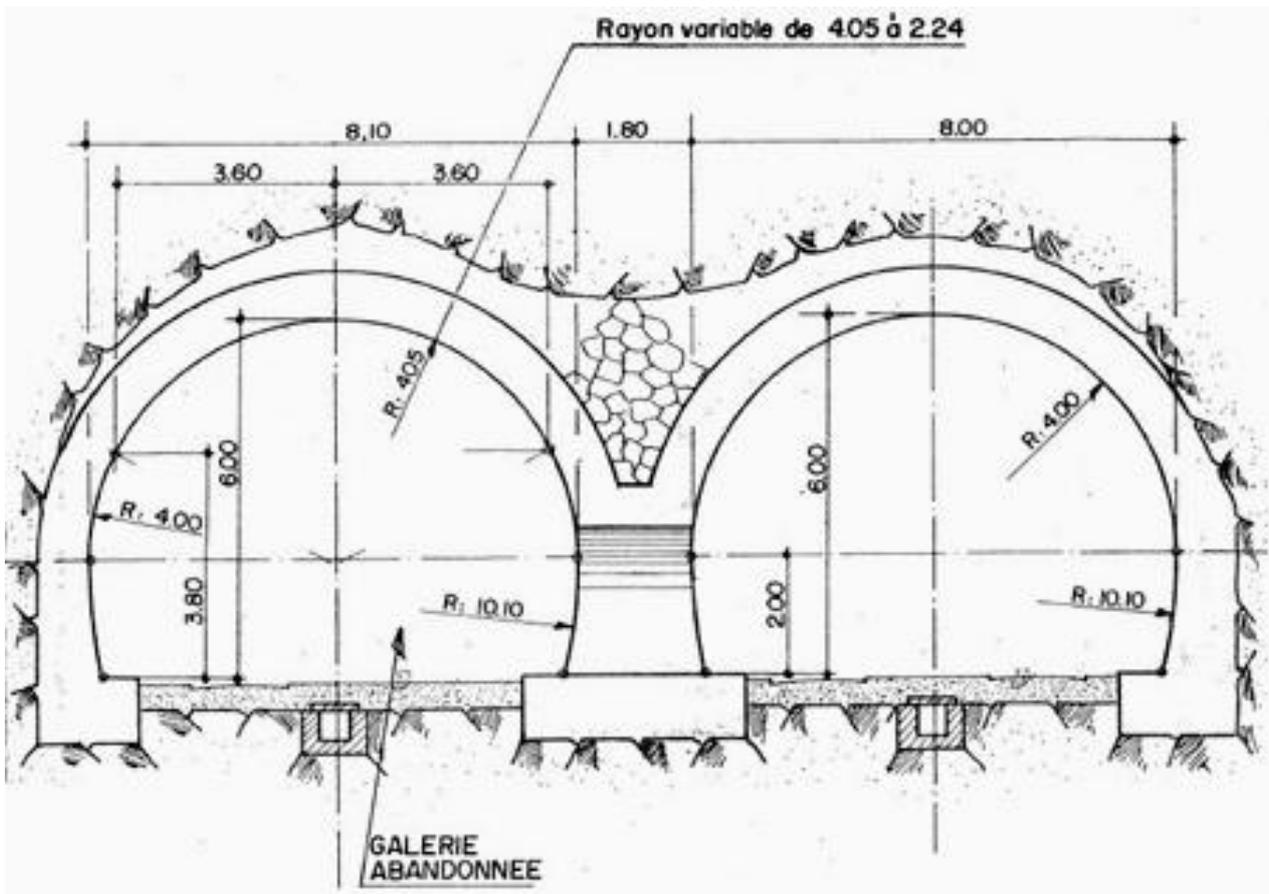
Coupe 5 du raccordement à sa naissance
Des niches fenêtres traversent le piédroit mitoyen

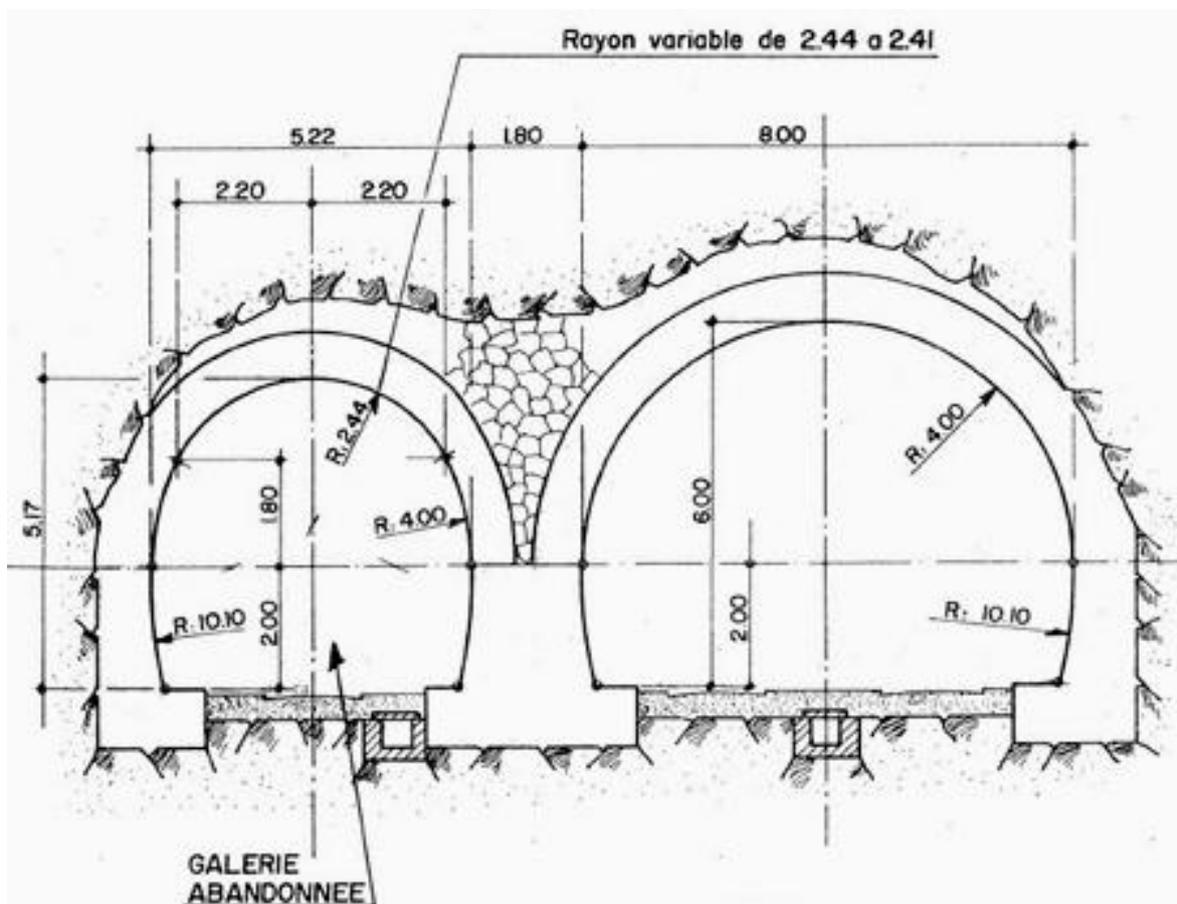
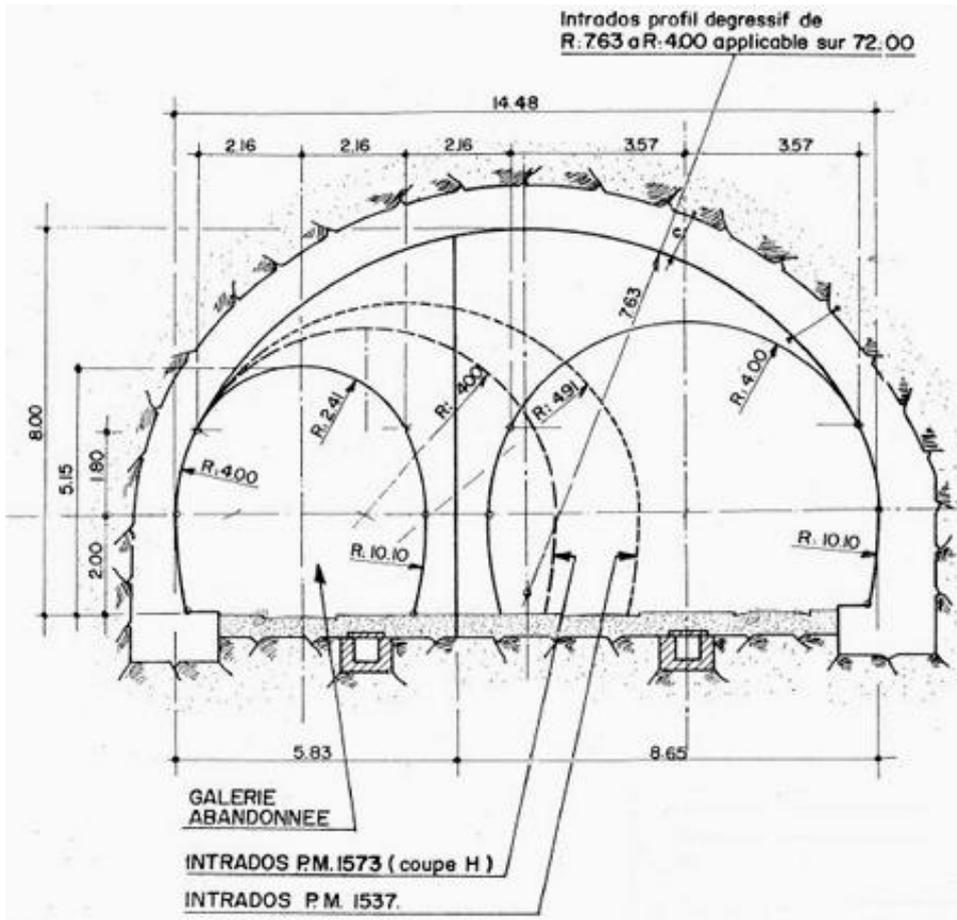
Ci-dessus et ci-dessous, coupes transversales 6 et 7 du raccordement

Epaisseur variant de
0,55m à 1,00m
suivant les couches de
terrains traversés

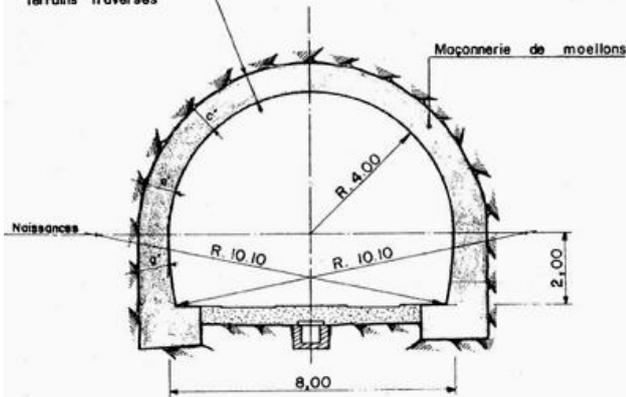
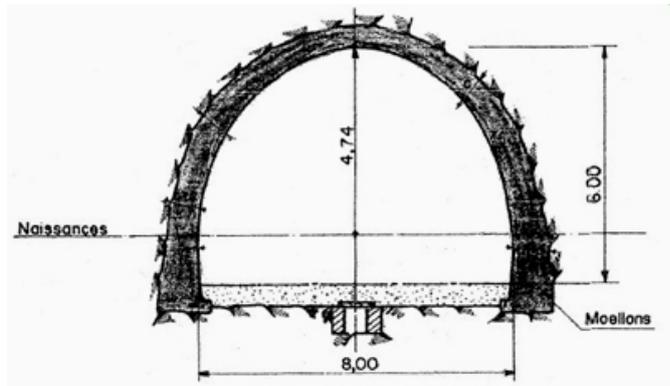
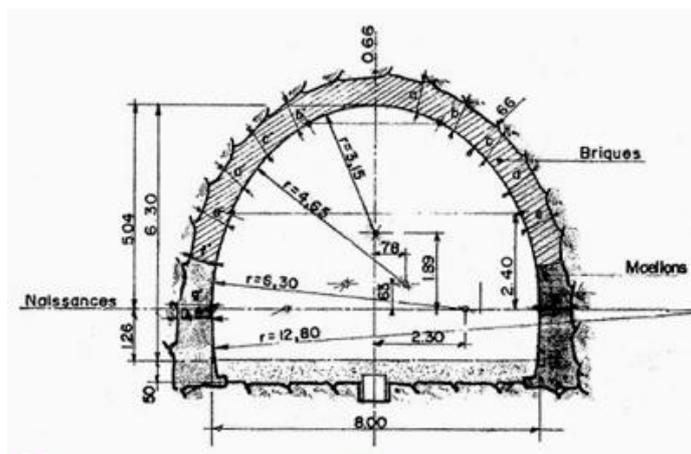
Ci-dessus et ci-dessous, coupes 8, 9 et 10 du tunnel vers l'Italie
Compte tenu de la bonne qualité du terrain, les piédroits sont minces et le radier est en sol naturel
